Überrollversuche zum Tragverhalten

# Schadensbilder von Brückenkran-

■ Dr.-Ing. habil. Werner Warkenthin

# Kastenträgern

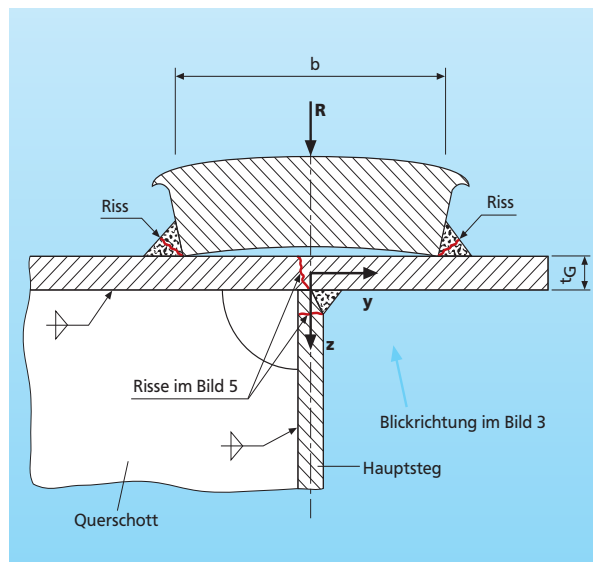
2 Radlasteinleitung bei gerissener Schienen-Halsnaht und nach intensiver Überrollung gegen die Radlast aufgewölbter Flachschiene

Solche aufgewölbten Flachschiene brechen durch „Gewölbe“-Bruch. Schiene aus Quadratstahl wölben sich nicht auf, reißen nach intensiver Überrollung aber auch auf, und zwar von innen, unterhalb der Rollfläche beginnend, nach unten ([3], S. 238, Bild 6-11,d). Die Rissbildung im Obergurtblech war bei Schiene aus Quadratstahl dieselbe wie bei aufgewölbten Flachschiene.

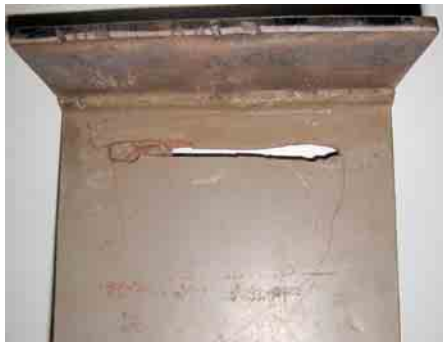
**3 Rissverlauf auf der Gurtunterseite bei unterbrochen geschweißter Schienen-Halsnaht und breitem abstehenden freien Gurtrand**

Im Bereich des „Langloches“ war der Obergurt auf 3/4 der Länge des kurzen Schienen-Halsnahtstückes, wie links zu sehen ist, zum Ende des Überrollversuches ebenfalls stark zerbröckelt. Beim Abheben der Schiene fielen die dort verklemmt gewesenen Gurtblech- und Kehlnahtteilchen nach unten heraus. Am oberen Bildrand ist der Hauptsteg des Kastenträgers erkennbar. Anders als bei den beiden langen Rissen, die sich frühzeitig unterhalb der Schienen-Halsnahtenden quer zur Trägerlängsrichtung gebildet hatten, begann die dem Zerbröckeln des Gurtblechs vorausgegangene Anrissbildung erst relativ spät, schritt aber, sobald begonnen, mit starker Rissverzweigung schnell voran – sowohl in Trägerlängsrichtung als auch nach oben in die Schienen-Halsnaht hinein. Auf der Oberfläche der Schienen-Halsnaht war die Zerstörung jedoch erst dann sichtbar, als der Zerfall des Gurtblechs und der Schweißnaht bereits ein gefährliches Ausmaß angenommen hatte.

**Zweitens:** Die kurzen Kehlnahtstücke sind noch nicht gerissen; dafür reißt aber der Trägergurt infolge Plattenbiegung unterhalb der Einzelnahtenden von unten her ein, wenn der Abstand zwischen Schiene und Gurtrand gleich oder breiter als die Schiene ist. Der Anriss breitet sich dabei zunächst nur auf der Gurtunterseite aus, bleibt deshalb meist unbemerkt, wandert ab einer gewissen Länge jedoch durch die Gurtplattendicke hindurch – vorzugsweise bei dünneren Gurtblechen – und zeigt sich auf der Gurtoberseite erst dann, wenn die Zerstörung des Gurtes bereits erhebliche Ausmaße angenommen hat (Bild 3). Deswegen sollten Schienen besser mit durchgehenden dünnen als mit unterbrochenen dicken Kehlnähten angeschweißt werden. Breite Abstände zwischen Schiene und äußerem freien Gurtrand sind möglichst zu vermeiden.

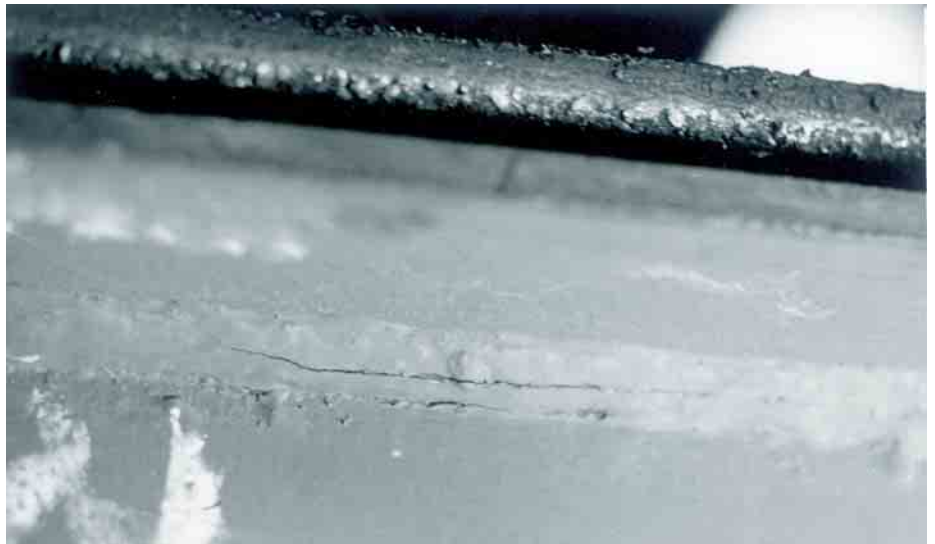
In durchgehend geschweißten Gurt-Steg-Halsnähten treten Längsrisse rechtwinklig zur Radlast auf. Weil diese als Ermüdungsrisse hauptsächlich durch hohe örtliche Schubspannungen entstehen, sind sie leicht gezackt und treten mitunter parallel übereinander liegend auf (Bild 4). Beides, leicht gezackter und mehrfach übereinander liegender Längsrissverlauf, sind typische Merkmale für quer zur Nahtlängsrichtung gedrückte, maßgeblich durch zyklisch veränderliche Schubspannungen beanspruchte Schweißnähte. Solche Halsnaht-Längsrisse können Meterlänge erreichen, wenn sie bei wiederkehrenden Prüfungen nicht rechtzeitig entdeckt und umgehend ausgefugt und nachgeschweißt werden. Wegen der Rissverzahnung, die voll zur Geltung kommt, wenn der Riss durch die Radlast zusammengedrückt wird, zeigt sich am Träger keine Vergrößerung der Durchbiegung und auch keine Veränderung des Messsignals von am Trägeruntergurt angebrachten Dehnmessstreifen. Es liegt folglich eine gute Notlaufeigenschaft vor.

4 Längsrisse in der Gurt-Steg-Halsnaht; am oberen Bildrand ist der Schienenbart der verschlissenen Schiene zu sehen.

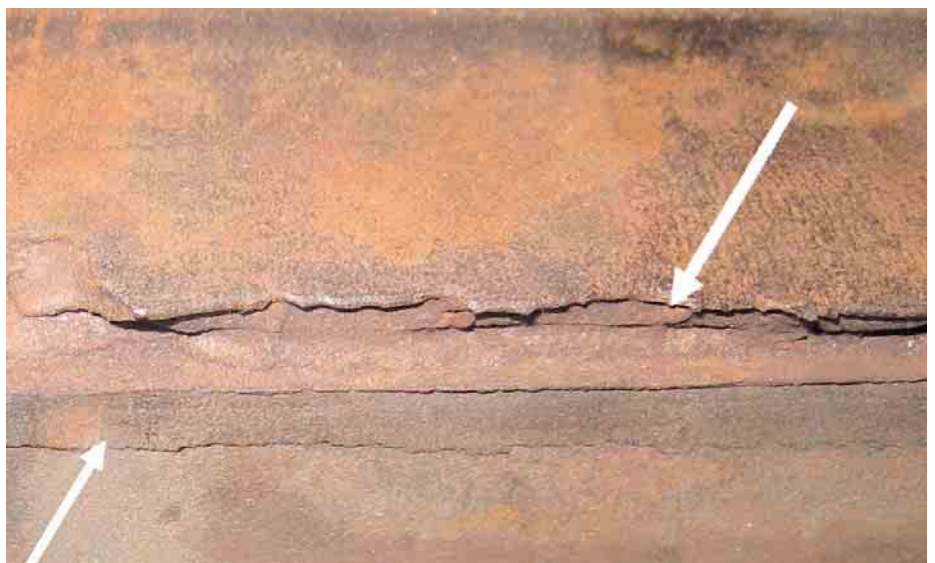
Trotzdem ist das Auftreten solcher Halsnaht-Längsrisse ein ernstes Warnsignal, weil die Rissbildung im Halsnahtbereich komplizierter ist, als man – gedanklich dem rechnerisch üblichen Ermüdungsfestigkeitsnachweis der Halsnaht folgend – annimmt. Denn es ist nicht ungewöhnlich, dass der von der Halsnahtwurzel ausgehende Anriss nicht, wie allgemein angenommen, unter 45° nach unten durch die Halsnaht wandert, sondern mehr oder weniger senkrecht durch das Gurtblech nach oben aufsteigt, aber unerkant bleibt, weil er dort von der Schiene verdeckt ist. Deshalb können derartige Risse, begünstigt durch Querbiegung des Obergurtblechs, bei Radlasteinleitung über die Schienenlängsränder – besonders bei gegen die Radlast aufgewölbten Flachschiene –, mitunter meterlang werden (Bild 5). Der Kastenträger wird dabei über dem Hauptsteg regelrecht aufgetrennt, kann aber nicht auseinanderfallen, weil er von den Querschottblechen zusammengehalten wird. Die Tragwirkung als Kastenträger bleibt so lange erhalten, wie der Schubfluss in dem vom Hauptsteg und Obergurt gebildeten Eckbereich durch Rissverzahnung übertragen werden kann. Dieser vermeintlich sichere Zustand ist deshalb so sehr gefährlich, weil das alsbaldige Auseinanderfallen des Eckbereichs äußerlich nicht zu erkennen ist, aber auch nur selten vermutet wird. Man kann diesem unerwünschten Zustand bei Gurtblechen, die nicht nennenswert dicker als das Blech des Hauptsteges sind, nur wie folgt entgegen wirken:

5 Von der Schiene verdeckt gewesene Längsrisse im Gurtblech über der Gurt-Steg-Halsnaht (großer Pfeil). Der in der oberen Bildhälfte erkennbare Teil des Obergurtes ist der zum freien Gurtrand hin gerichtete Teil des Obergurtes. Im Bildvordergrund nach unten gerichtet sieht man die Innenseite des Hauptsteges mit einem unterhalb der Steg-Halsnaht entstandenen, wenig klaffenden, gezackten Steg-Längsriss (kleiner Pfeil). Die zwischen den beiden Pfeilen verlaufende waagerechte Linie ist die obere Innenkante des Hauptsteges.

**Erstens** durch entsprechend niedrig angesetzte zulässige Halsnaht-Querspannungen,

**Zweitens** durch einen zusätzlichen Ermüdungsfestigkeitsnachweis des Obergurtblechs mit der an dessen Oberrand auftretenden Platten-Querbiegespannung

$$\text{rechn}\sigma_y^+ \approx 0,8 R \cdot b / (l_v \cdot t_G^2).$$
