Überrollversuche zum Tragverhalten

# Schadensbilder von Brückenkran-

■ Dr.-Ing. habil. Werner Warkenthin

# Kastenträgern

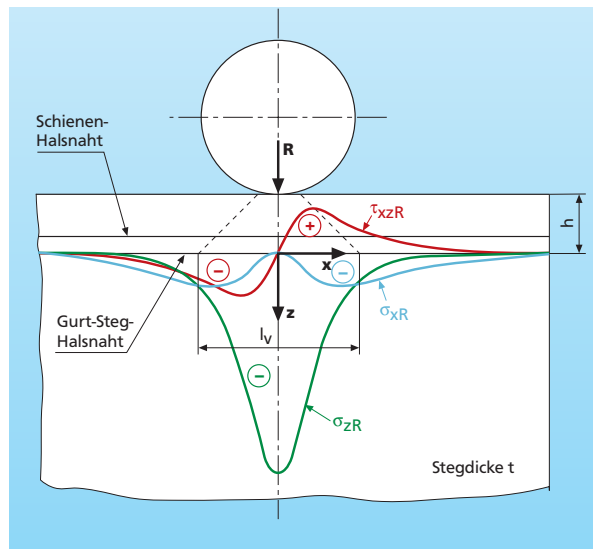
1 Örtliche Halsnahtspannungen unter der Radlast

gesetzt seien. Kurze Zeit danach in der Praxis erneut aufgetretene weitere Halsnahtrisse bewiesen jedoch sehr bald die Haltlosigkeit dieses Fehlschlusses. Man erkannte schließlich, dass das dem Ermüdungsfestigkeitsnachweis der Halsnähte zugrunde gelegte Berechnungsmodell unvollständig war, indem man bei diesem die bei Radlasteinleitung auftretenden Schubspannungen  $\tau_{xzR}$  (Bild 1) bisher stets außer Acht gelassen hatte. Diese Schubspannungen  $\tau_{xzR}$  laufen bei Radüberrollung mit wechselndem Vorzeichen durch jeden Punkt der Halsnaht mit der großen Spannungsschwingbreite

$$\Delta\tau_{xzR} \approx 0,4 \max\sigma_z \quad (1)$$

durch und schädigen den Werkstoff sehr beträchtlich, nicht nur wegen ihrer Größe, sondern weil auch die Anzahl der örtlichen Radüberrollungen stets größer ist als die Anzahl der Spannungszyklen der Träger-Biegespannungen  $\sigma_x$ . Sie sind für das
